## Duurzaam Meerjarenonderhoudsplan

1548 • Appartementencomplex

Noordzijde 75 t/m 359

Amsterdam

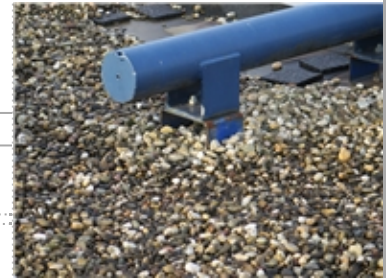
B7EM02 Corrosie

Tijdens de inspectie is geconstateerd dat de hijsbalken corroderen en ververen. Er is echter vast gesteld dat alle hijsbalken onklaar zijn gemaakt. Aangezien de metalen balken op het dak nog wel onderhouden moeten worden, adviseren wij om deze balken geheel te verwijderen. Derhalve zijn er ook geen kosten begroot om deze balken te schilderen.

| Verwijderen | | 1,00 pst | € 4.000 |

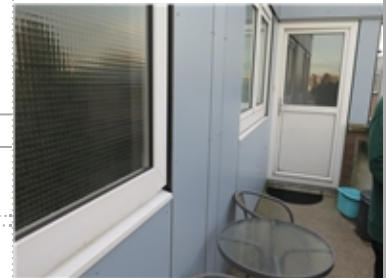
NB.

Aangezien deze maatregel als verduurzamingsmaatregel is opgenomen zijn de kosten elders opgenomen.

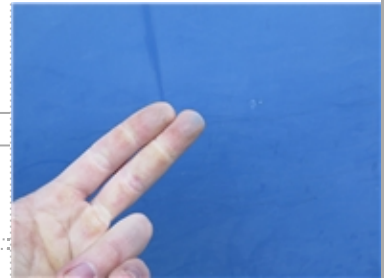
## Conditie 3

| Ernst | Intensiteit | Omvang | Conditie | Risico/prioriteit |
| Serius | 2 | 4 | 3 | Technische vervolgschade - matig effect<br>Score: 4 |

| Activiteit: | 2024 | Hvh | Totaal |
| Groot schilderwerk deur hout dekkend | | 34,00 st | € 3.582 |

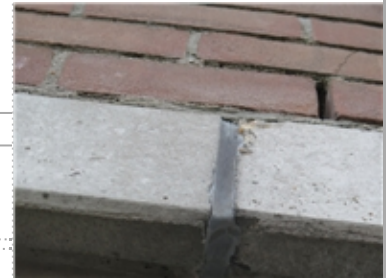
Tijdens de inspectie is geconstateerd dat de kitvoegen van de dilataties vrijwel overal tekenen van uitdroging, craquelé- en scheurvorming vertonen. Dit is een ouderdomsverschijnsel. Wij adviseren om de kitvoegen op korte termijn te vervangen. Dit voorkomt dat op termijn vocht en vuil door de dilataties kan komen.

| Vervangen dilatatie kit op rugvulling (conform offerte, incl hoogwerker) | | 1,00 pst | € 18.318 |

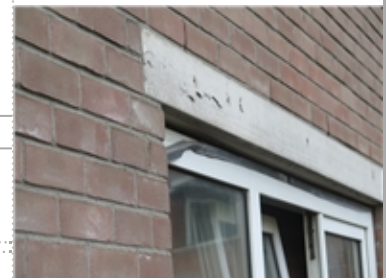
Aan de voorgevel van het complex tussen noordzijde 75-131 is één latei waar waarschijnlijk carbonatatie is geconstateerd. Dit is een natuurlijk proces waarbij de pH-waarde van het beton afneemt, waardoor het beton carbonateert. Als gevolg van het carbonateren van het beton kan de wapening in het beton gemakkelijker aangetast worden door (onder andere) corrosie. Door het uitzetten van de wapening wordt het beton weggedrukt en zijn er scheuren ontstaan in de elementen. Wanneer dit proces verder vordert, kunnen betonstukken van de elementen gaan afbrokkelen, waardoor er vochtproblemen en meer betonschades kunnen ontstaan. Daarnaast vormt dit een ethisch gebrek. Wij adviseren derhalve op korte termijn herstel uit te voeren en hebben hier een stelpost voor opgenomen.

| Herstellen | | 1,00 pst | € 1.000 |

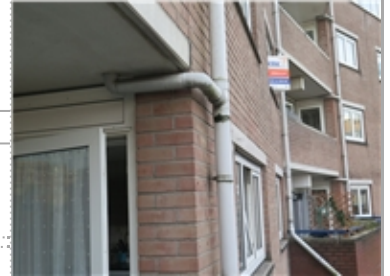
| Ernst | Intensiteit | Omvang | Conditie | Risico/prioriteit |
|---|---|---|---|---|
| Gering | 1 | 5 | 2 | Technische vervolgschade - matig effect<br>Score: 4 |

| Vervangen hemelwaterafvoer pvc | 347,80 m1 | | € 19.835 |

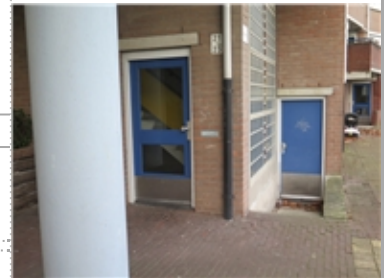
| Ernst | Intensiteit | Omvang | Conditie | Risico/prioriteit |
|---|---|---|---|---|
| Gering | 1 | 1 | 1 | Beleving & Esthetica - gering effect<br>Score: 7 |

| Reinigen graffiti | 1,00 pst | | € 250 |

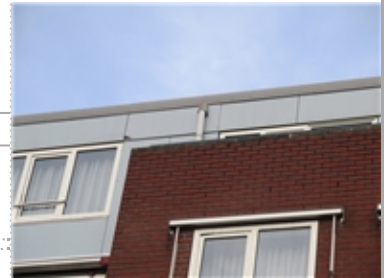
Tijdens de inspectie is een beschadiging geconstateerd aan de volkern gevelbekleding aan de achtergevel. Dit is een esthetisch gebrek. Vanuit esthetisch oogpunt adviseren wij om dit te laten herstellen.

| Herstellen | | 1,00 pst | € 500 |

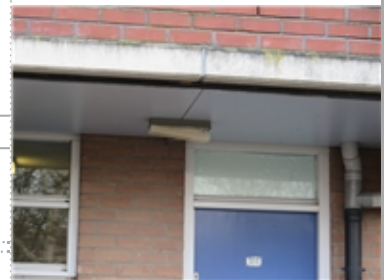
### 6311 Elektra armaturen buitenlamp

Bij het tweede portiek vanaf links gezien is een defecte lamp geconstateerd. Wij adviseren om deze te laten vervangen.

| Herstellen | | 1,00 pst | € 150 |
